LA BAIE D'AUTHIE

La Baie d'Authie, est un estuaire de type picard. Elle est constituée d'une rive double : au sud un cordon de sédiments formé par l'action des courants (poulier), au nord la pointe extrême de la jetée avec des tronçons en forte érosion (musoir).

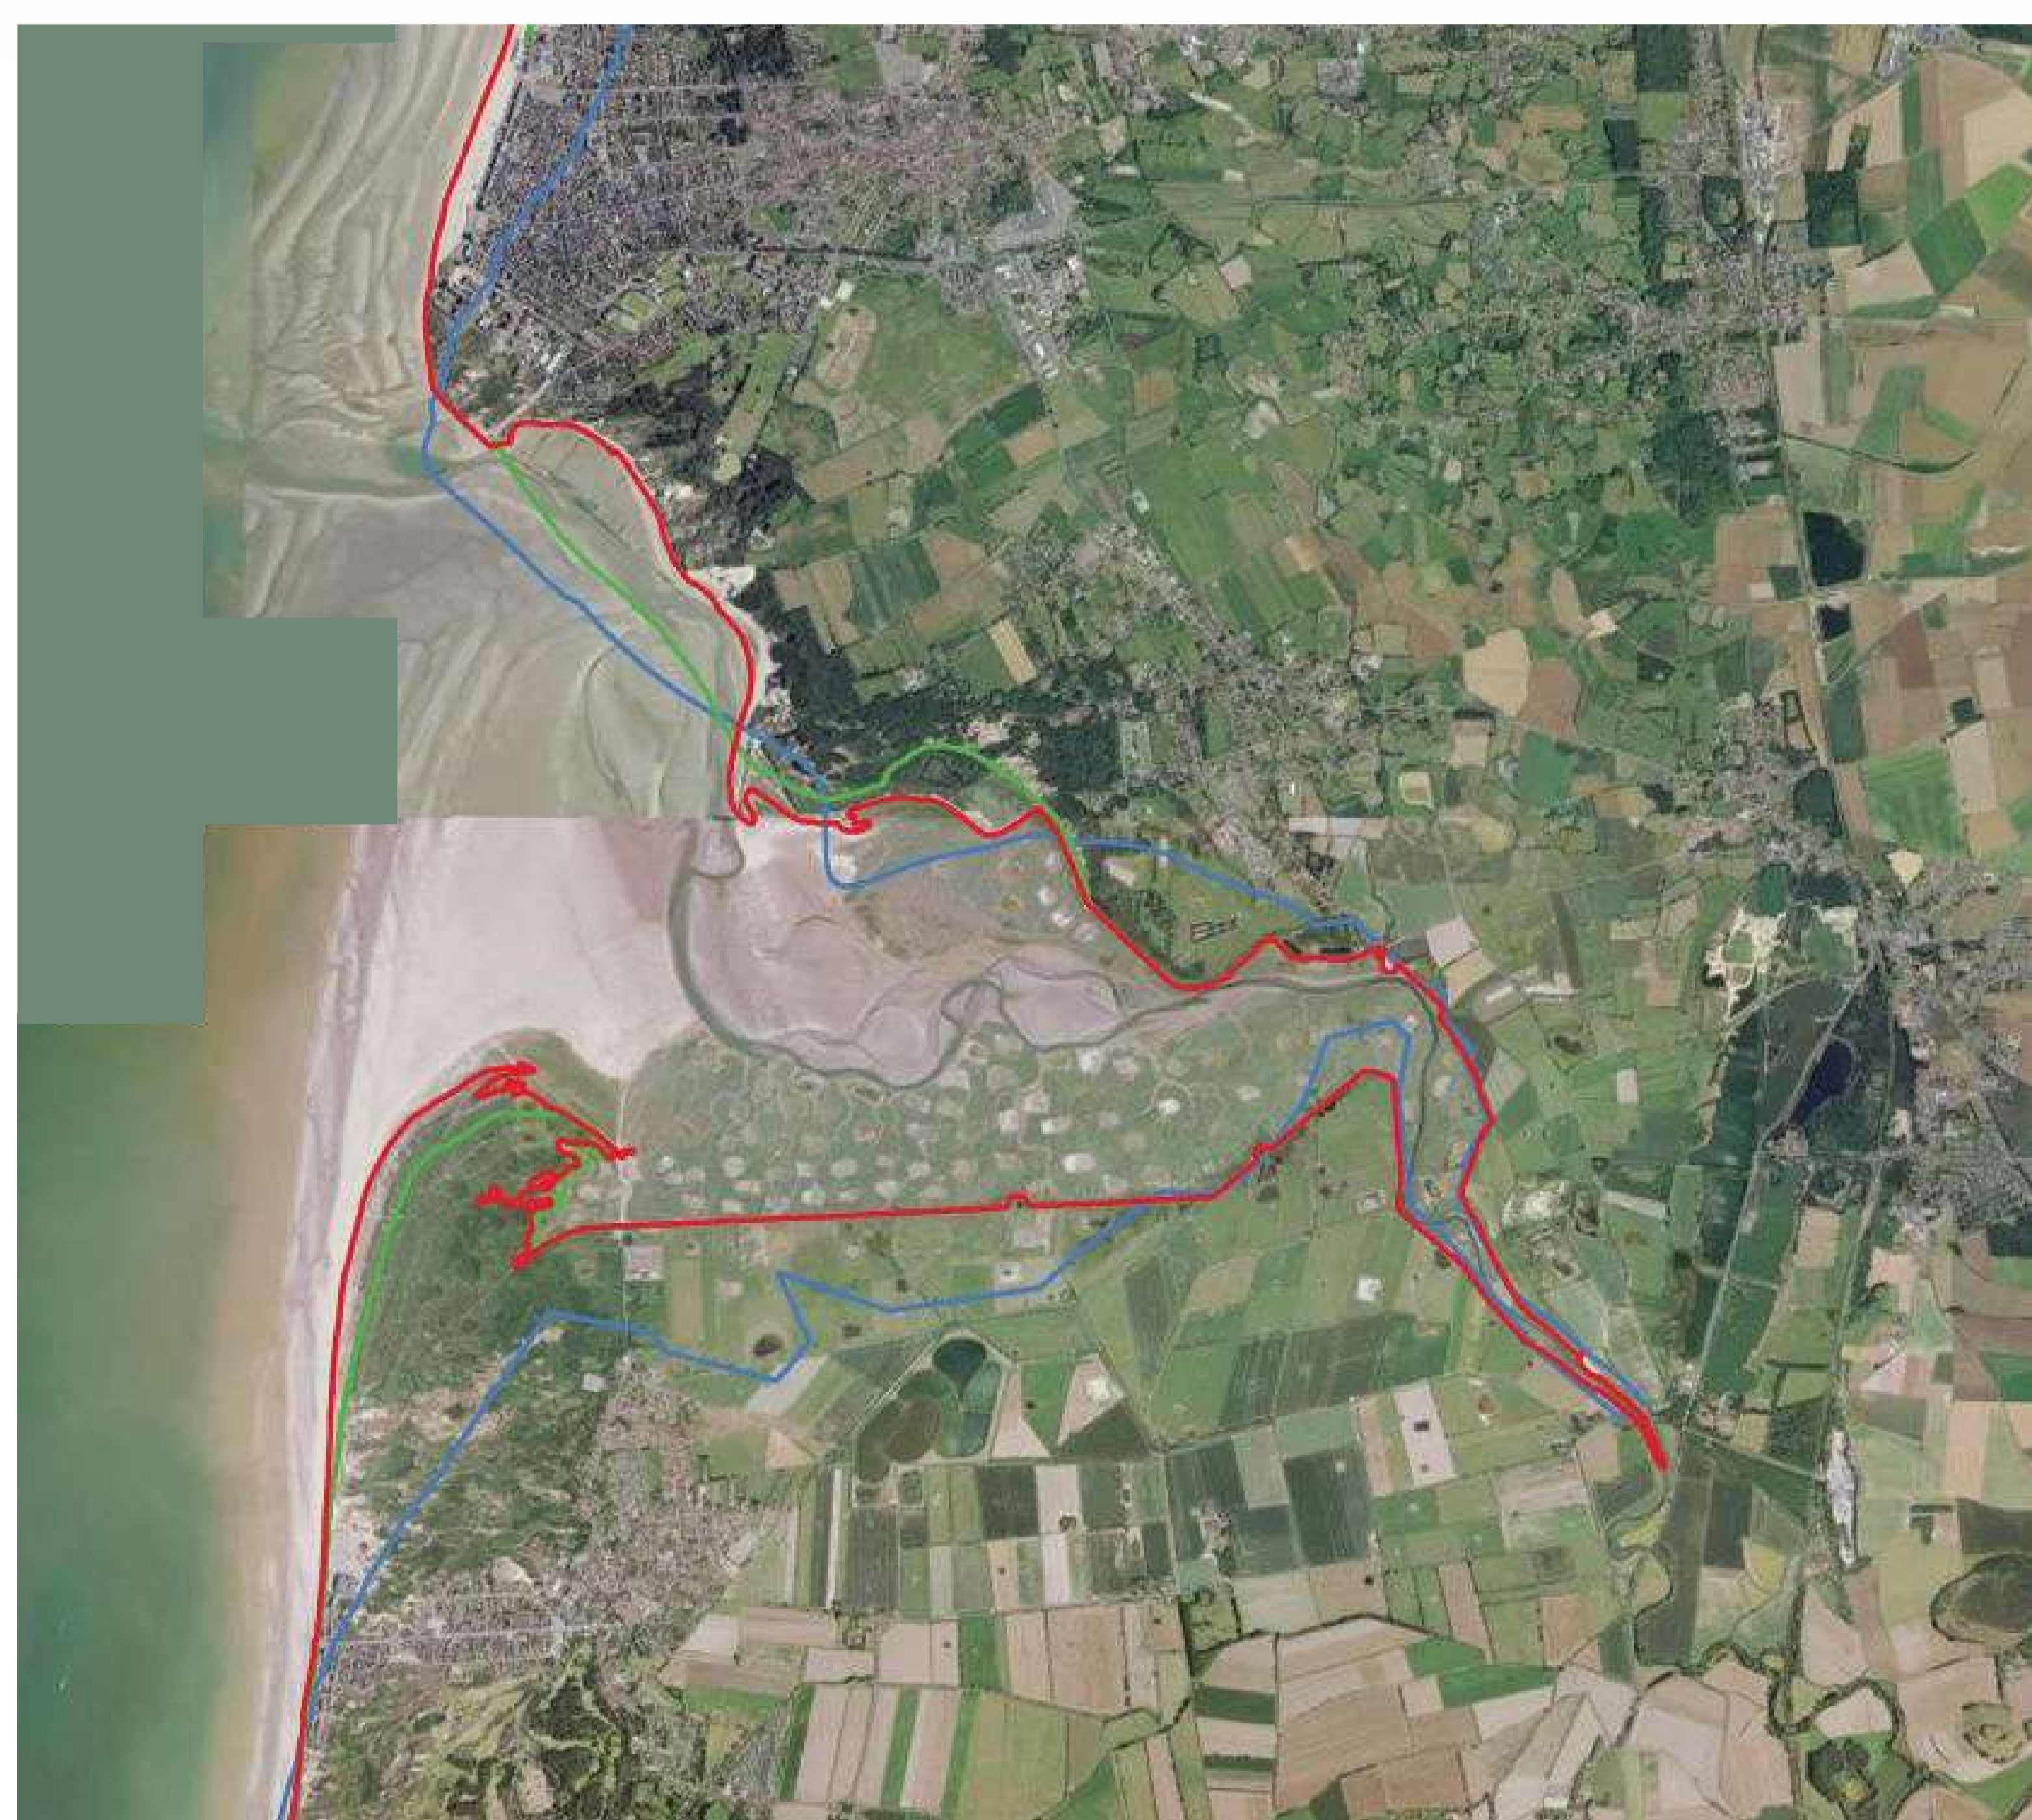
A partir du XIII^{ème} siècle, des étendues artificielles de terre ont été construit sur des terres préalablement immergées de la rive sud et du fond de la baie. A l'opposé, la rive nord a connu (et continue de connaître) une forte érosion. En cinquante ans, la côte sableuse a reculé à cet endroit de 240 mètres

2020
1950
1850
1/10 000^{ème}

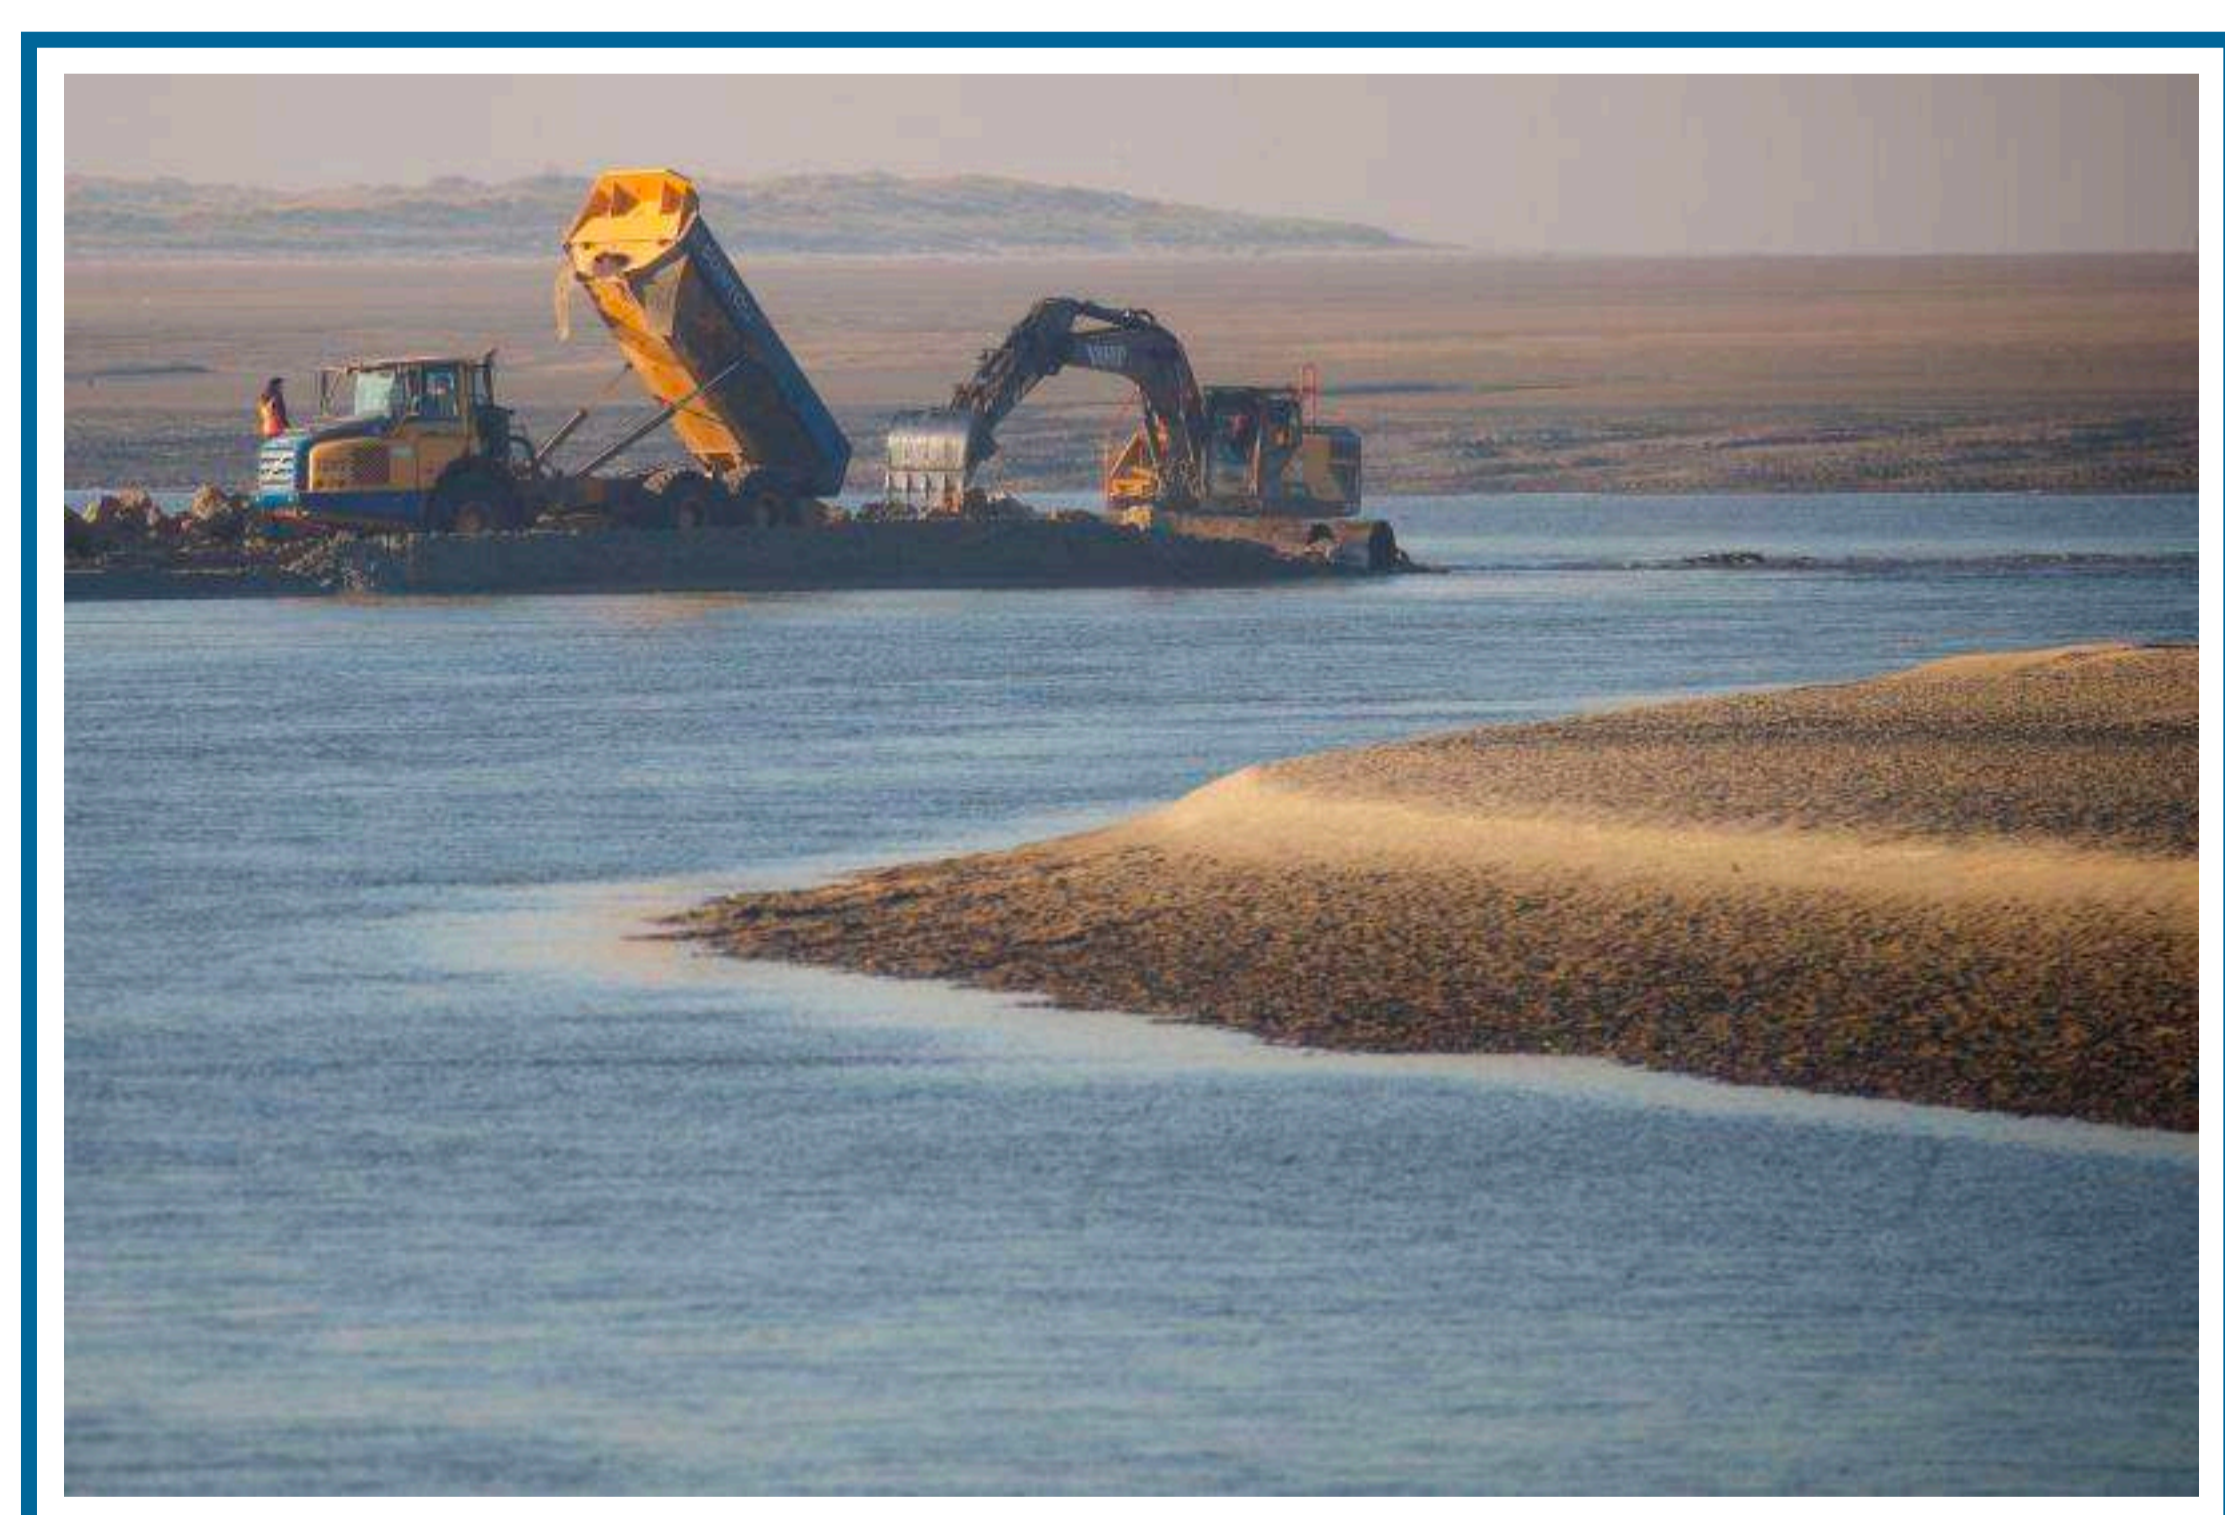
FÉVRIER 1990

Important recul du cordon dunaire et destruction partielle des ouvrages de défenses, à Berck-Plage ; le chemin Delesalle est recouvert d'algues et le quai du port de la Madelon est sous l'eau.
